平成27年度 亜熱帯緑化事例発表会

バイオロジカル・ソイル・クラストを活用 した遷移促進による樹林荒廃箇所の 早期復元緑化について

平成27年9月18日

○富坂峰人(日本工営(株) 技術戦略室)

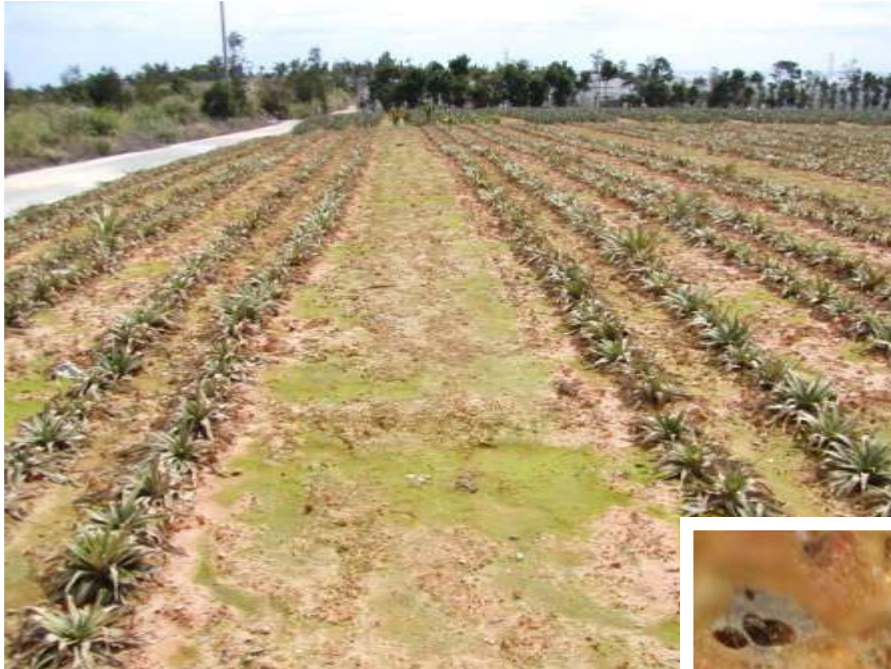
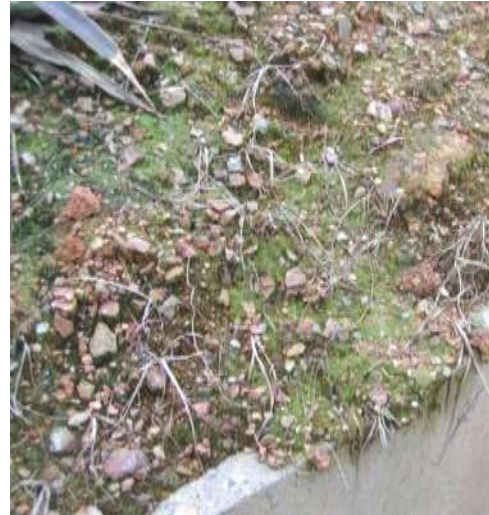
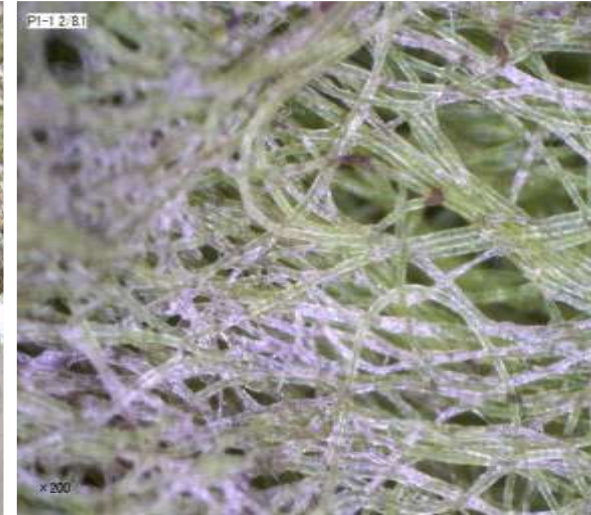
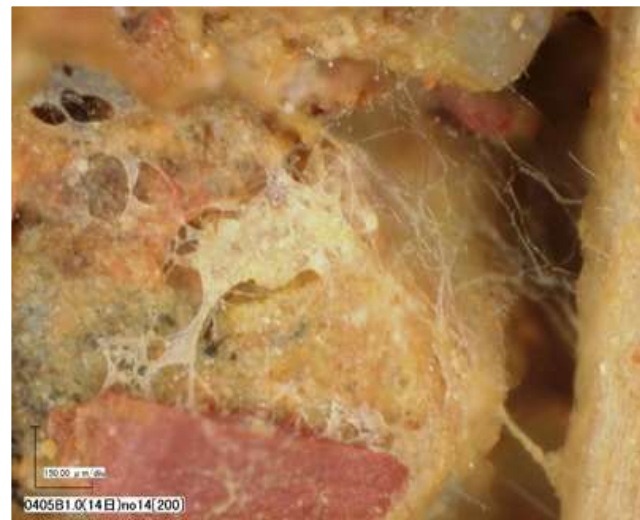
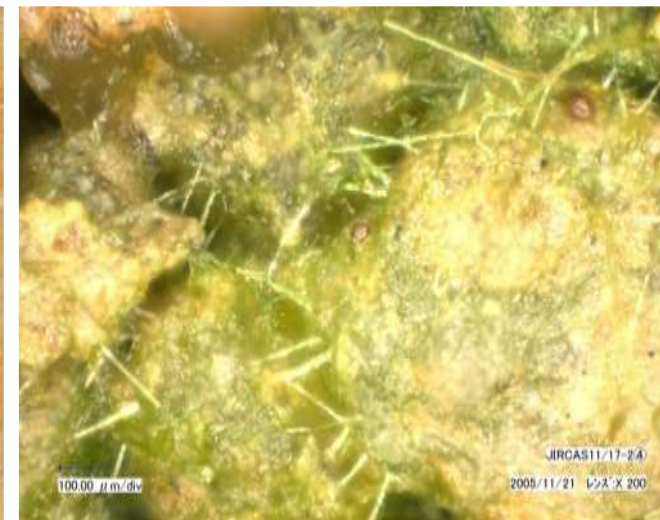
1.1 基本的事項

BSCとは、糸状菌類、
土壌藻類、地衣類お
よび苔などが地表面
の土粒子や土塊を絡

めて形成するシート状の土壤微生物のコロニーのこと

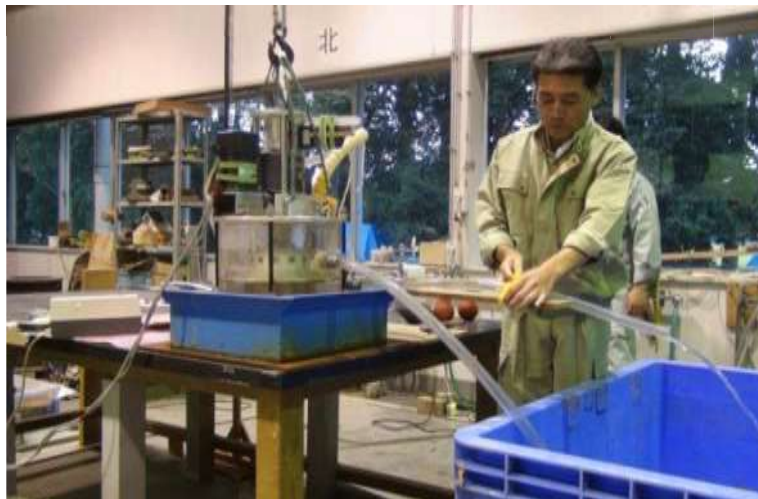
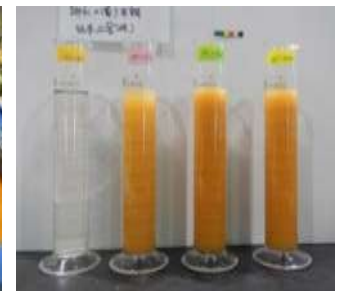
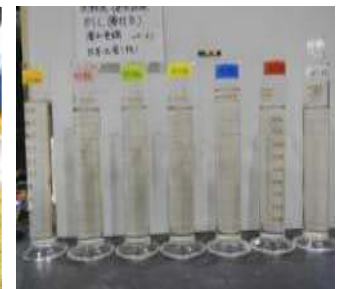
②回転流侵食試験の例

**BSC
なし**

**BSC
あり**

(独)土木研究所と共同で実施)

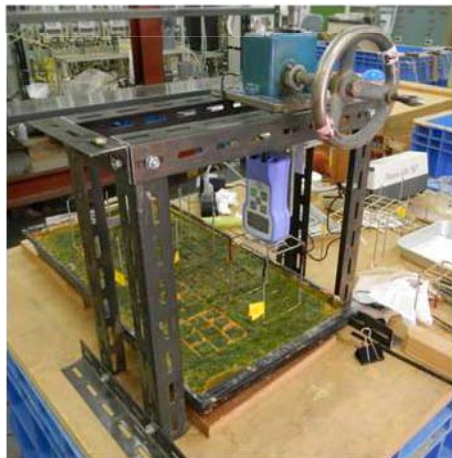
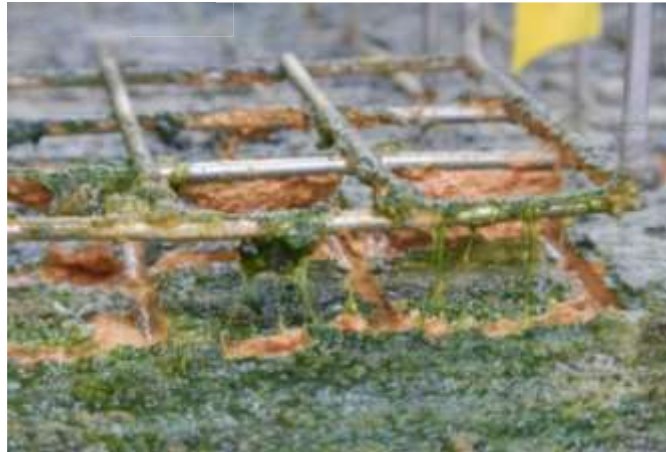
④BSCの強度試験の実例

((独)土木研究所と共同で実施)

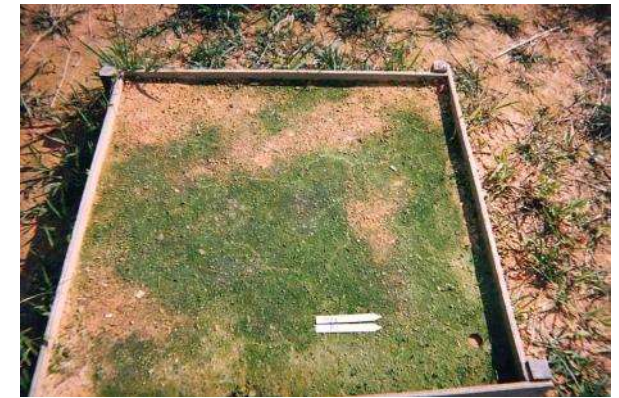
- ⑤ 営農中を想定した試験圃場での実測試験
BSCを構成する土壌藻類の藻株等を
対象箇所に散布し、早期にBSCを形成させる。
⇒ 施肥など、通常の営農作業の範疇で実施可

小規模試験枠観察(本島北部)
(1.0×1.0m、勾配3%)

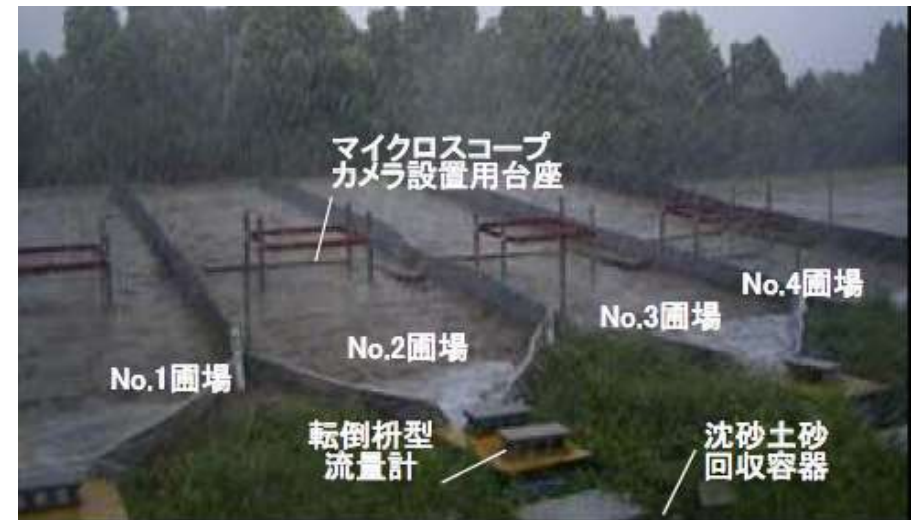
営農試験圃場観測(JIRCAS:石垣島)
(2.5×10.0m、勾配5° (10%弱))

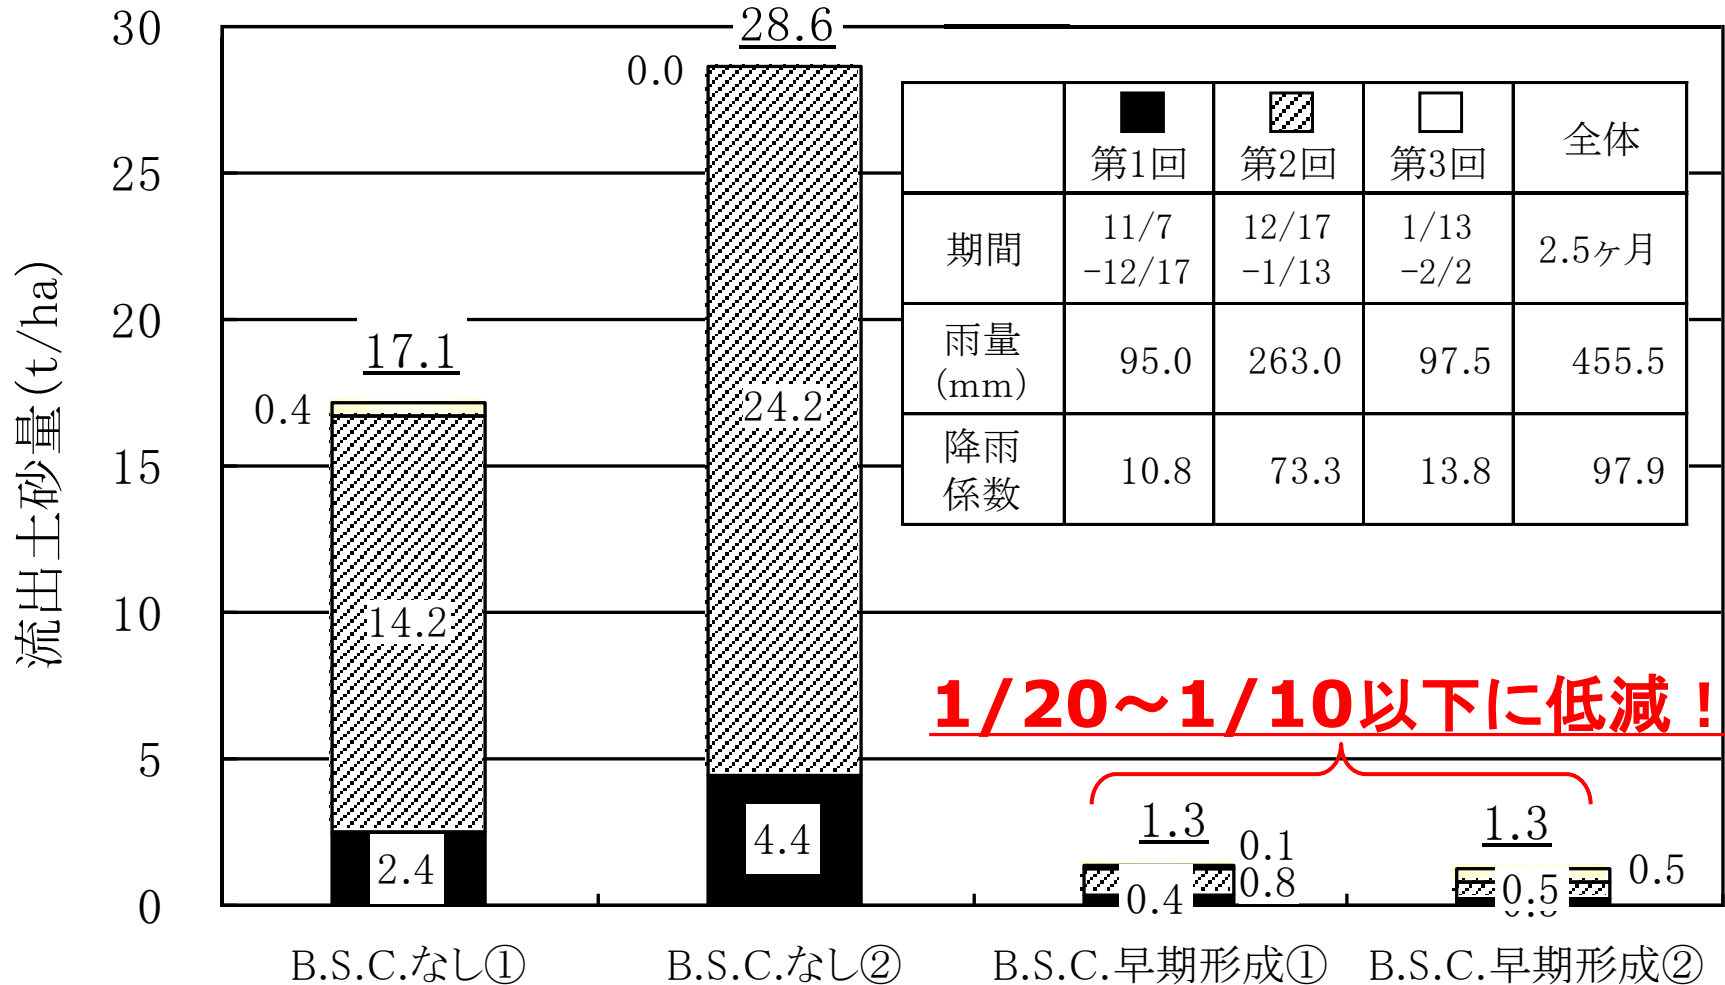
(サトウキビ作付初期想定の圃場)

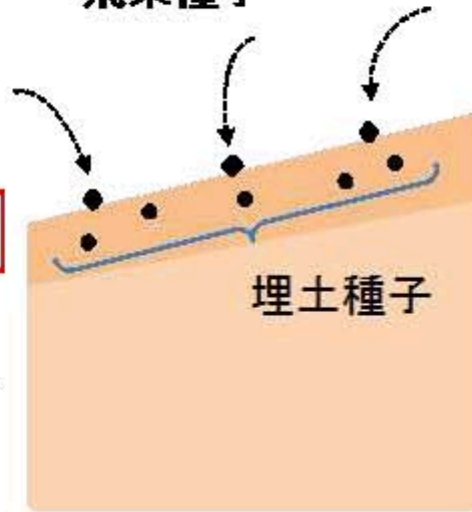
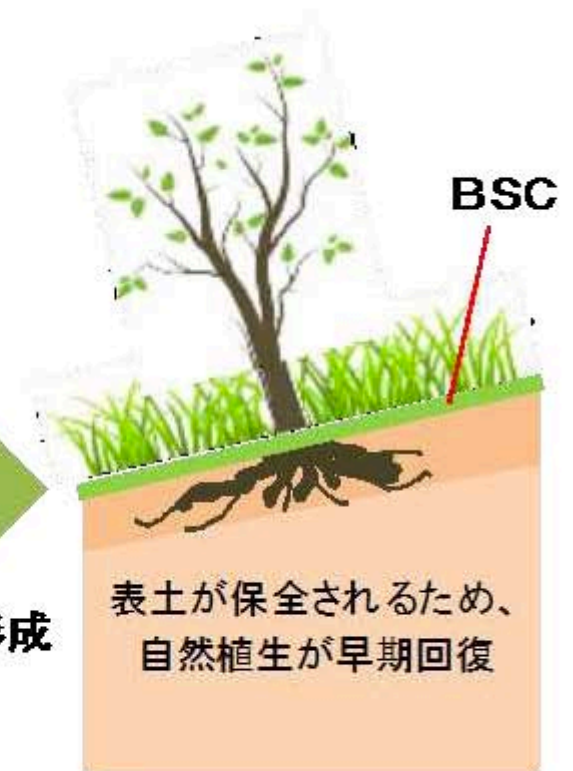
BSCによる効果イメージ

表土と共に、埋土種子、
飛来種子等も流失
(植生復元には時間がかかる)

BSCなし

裸地化した状態
(崩壊・工事等による荒廃等)

BSC形成

表土が保全されるため、
自然植生が早期回復

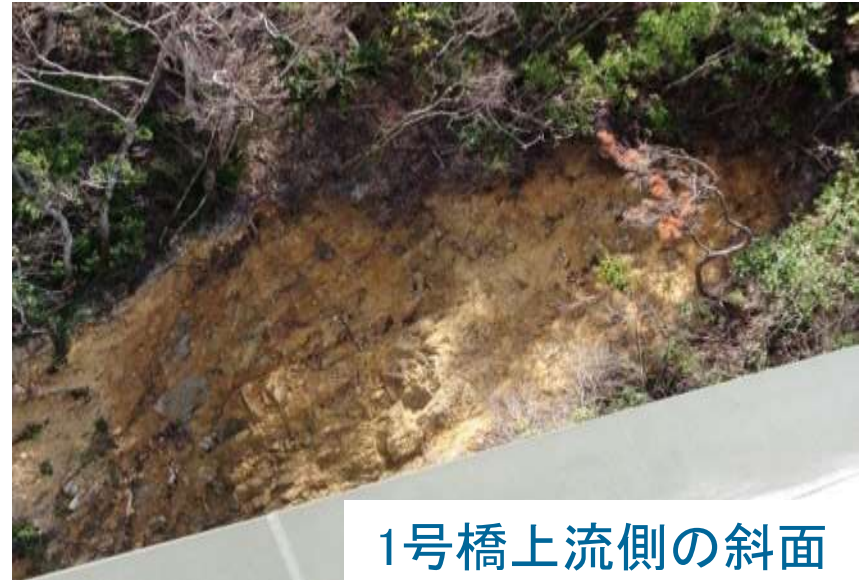
1号橋上流側の斜面

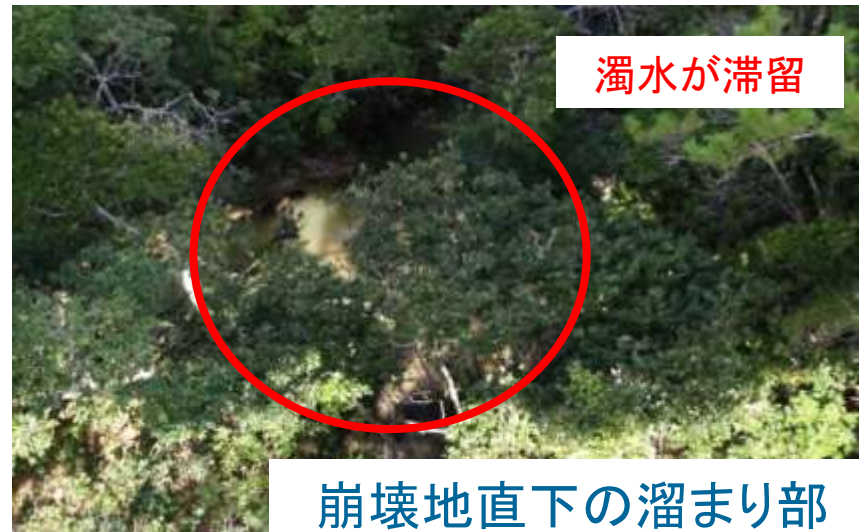
濁水が滞留

崩壊地直下の溜まり部

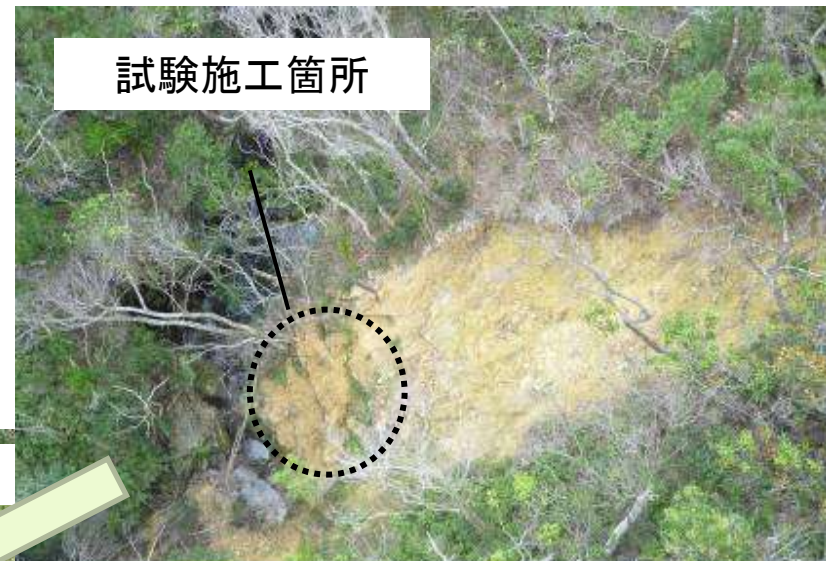
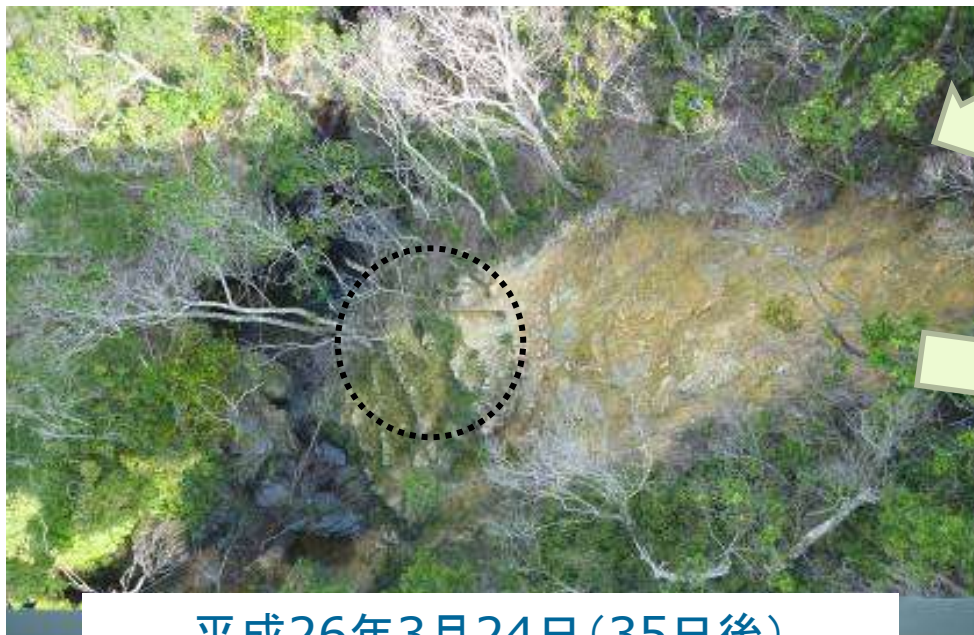
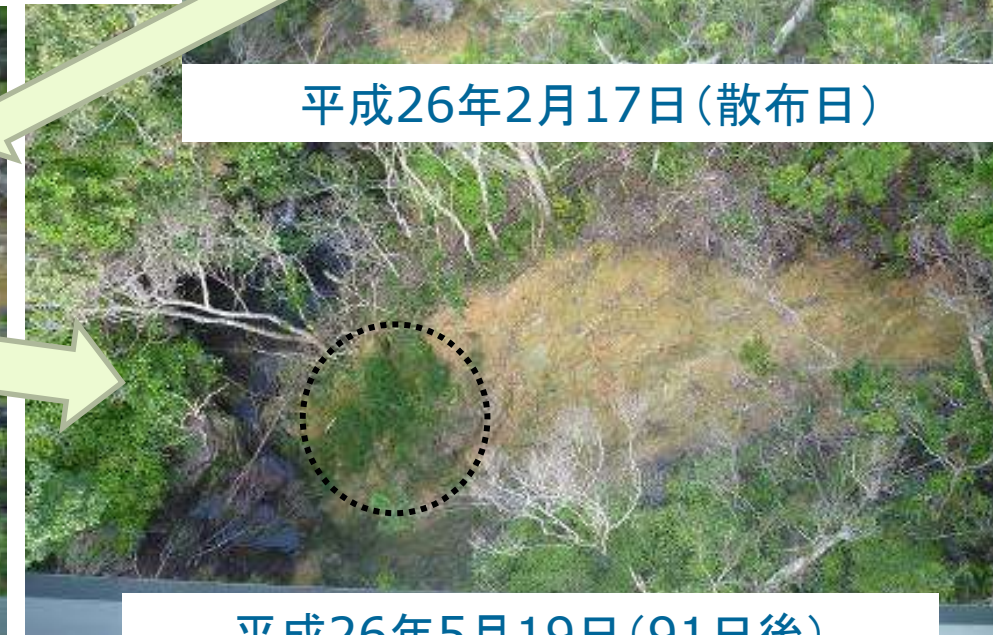
崩壊発生後9ヶ月を経過しても特に植生の回復が認められず裸地状態が続いたことから、本試験施工箇所として選定し、平成26年2月17日にBSCを形成する藻株及び肥料成分を手撒きで散布した(簡易な作業)。

平成26年2月17日(散布日)

平成26年3月24日(35日後)

平成26年5月19日(91日後)

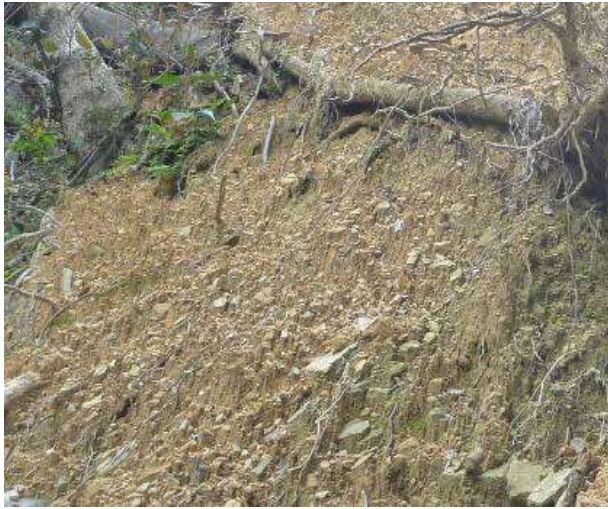
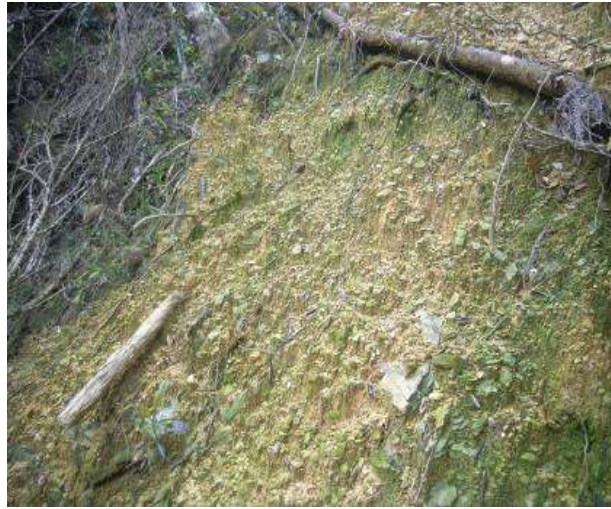
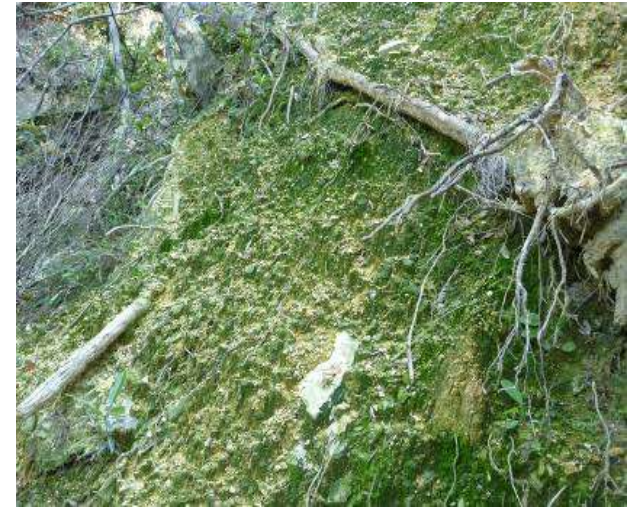
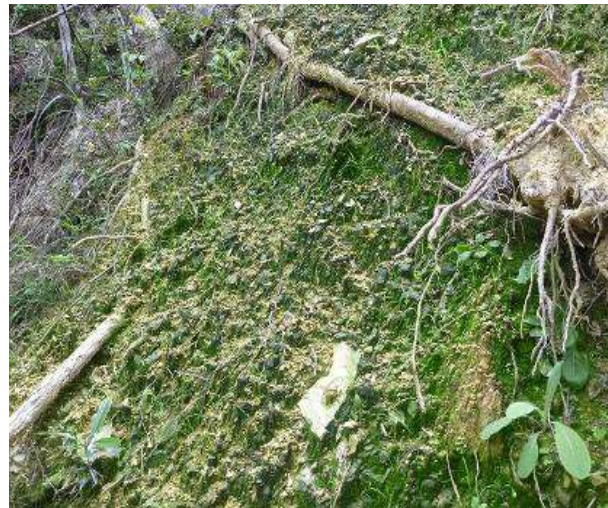
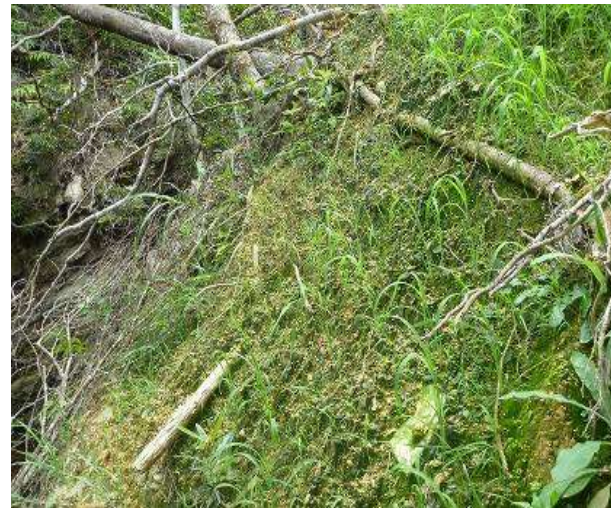
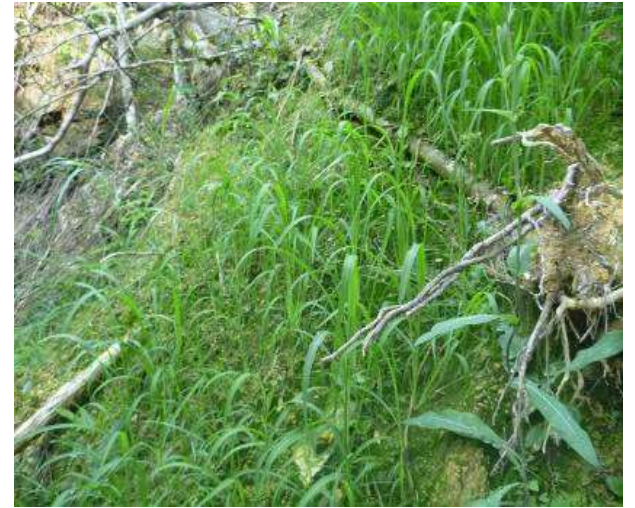
平成26年2月17日（散布日）

平成26年3月4日（15日後）

平成26年3月24日（35日後）

平成26年4月14日（56日後）

平成26年5月7日（79日後）

平成26年5月19日（91日後）

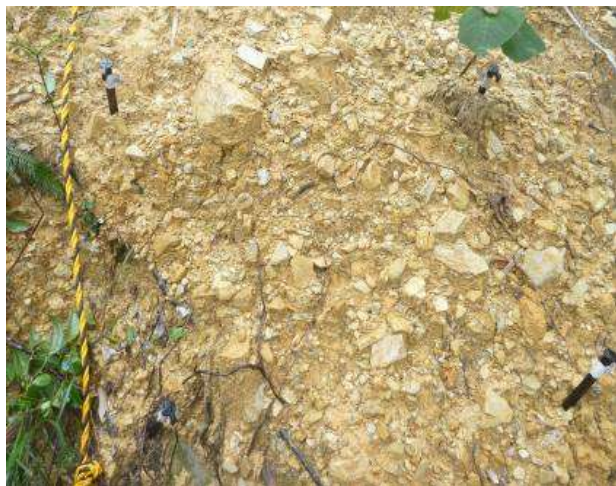
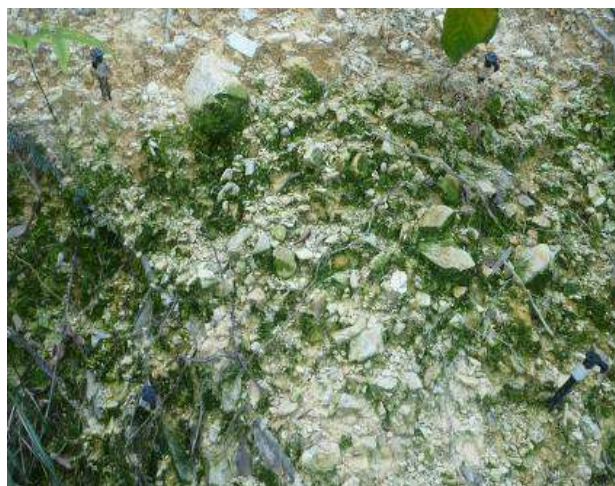
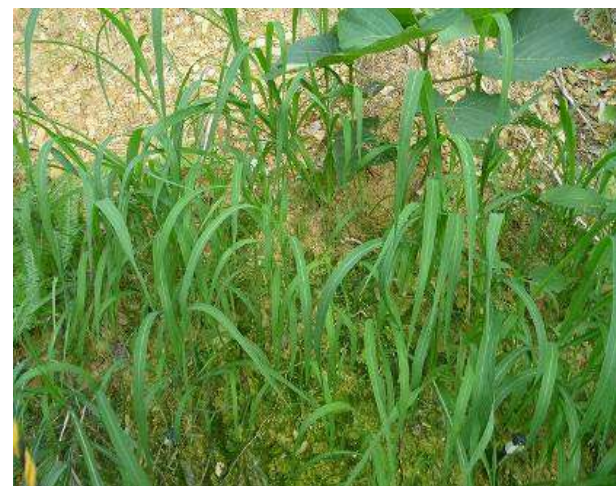
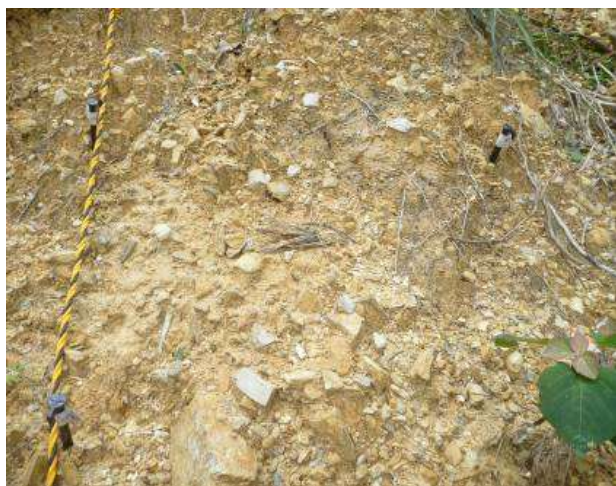
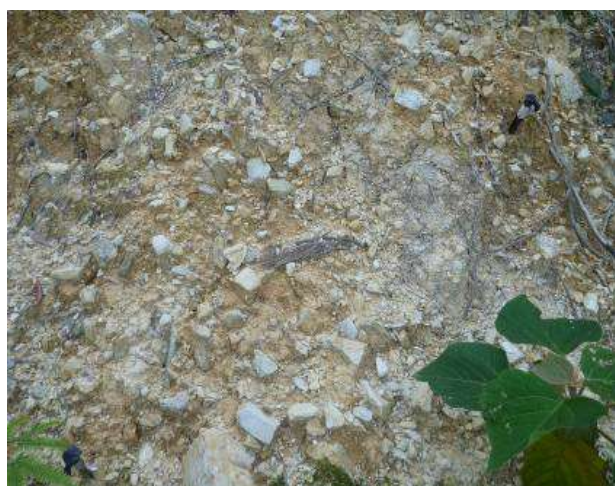
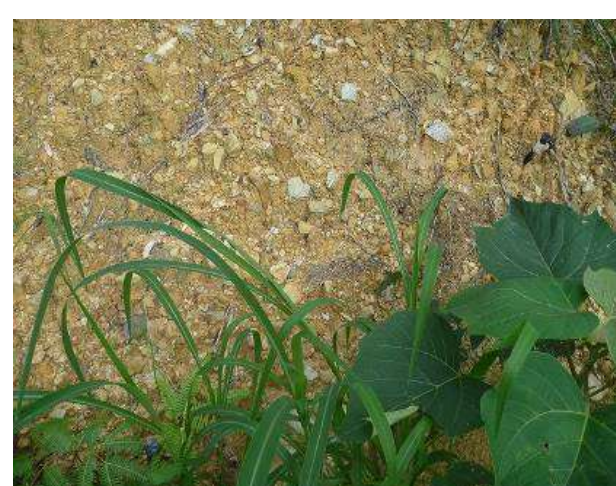
散布区

無散布区

平成26年2月17日（散布日）

平成26年3月24日（35日後）

平成26年5月19日（91日後）

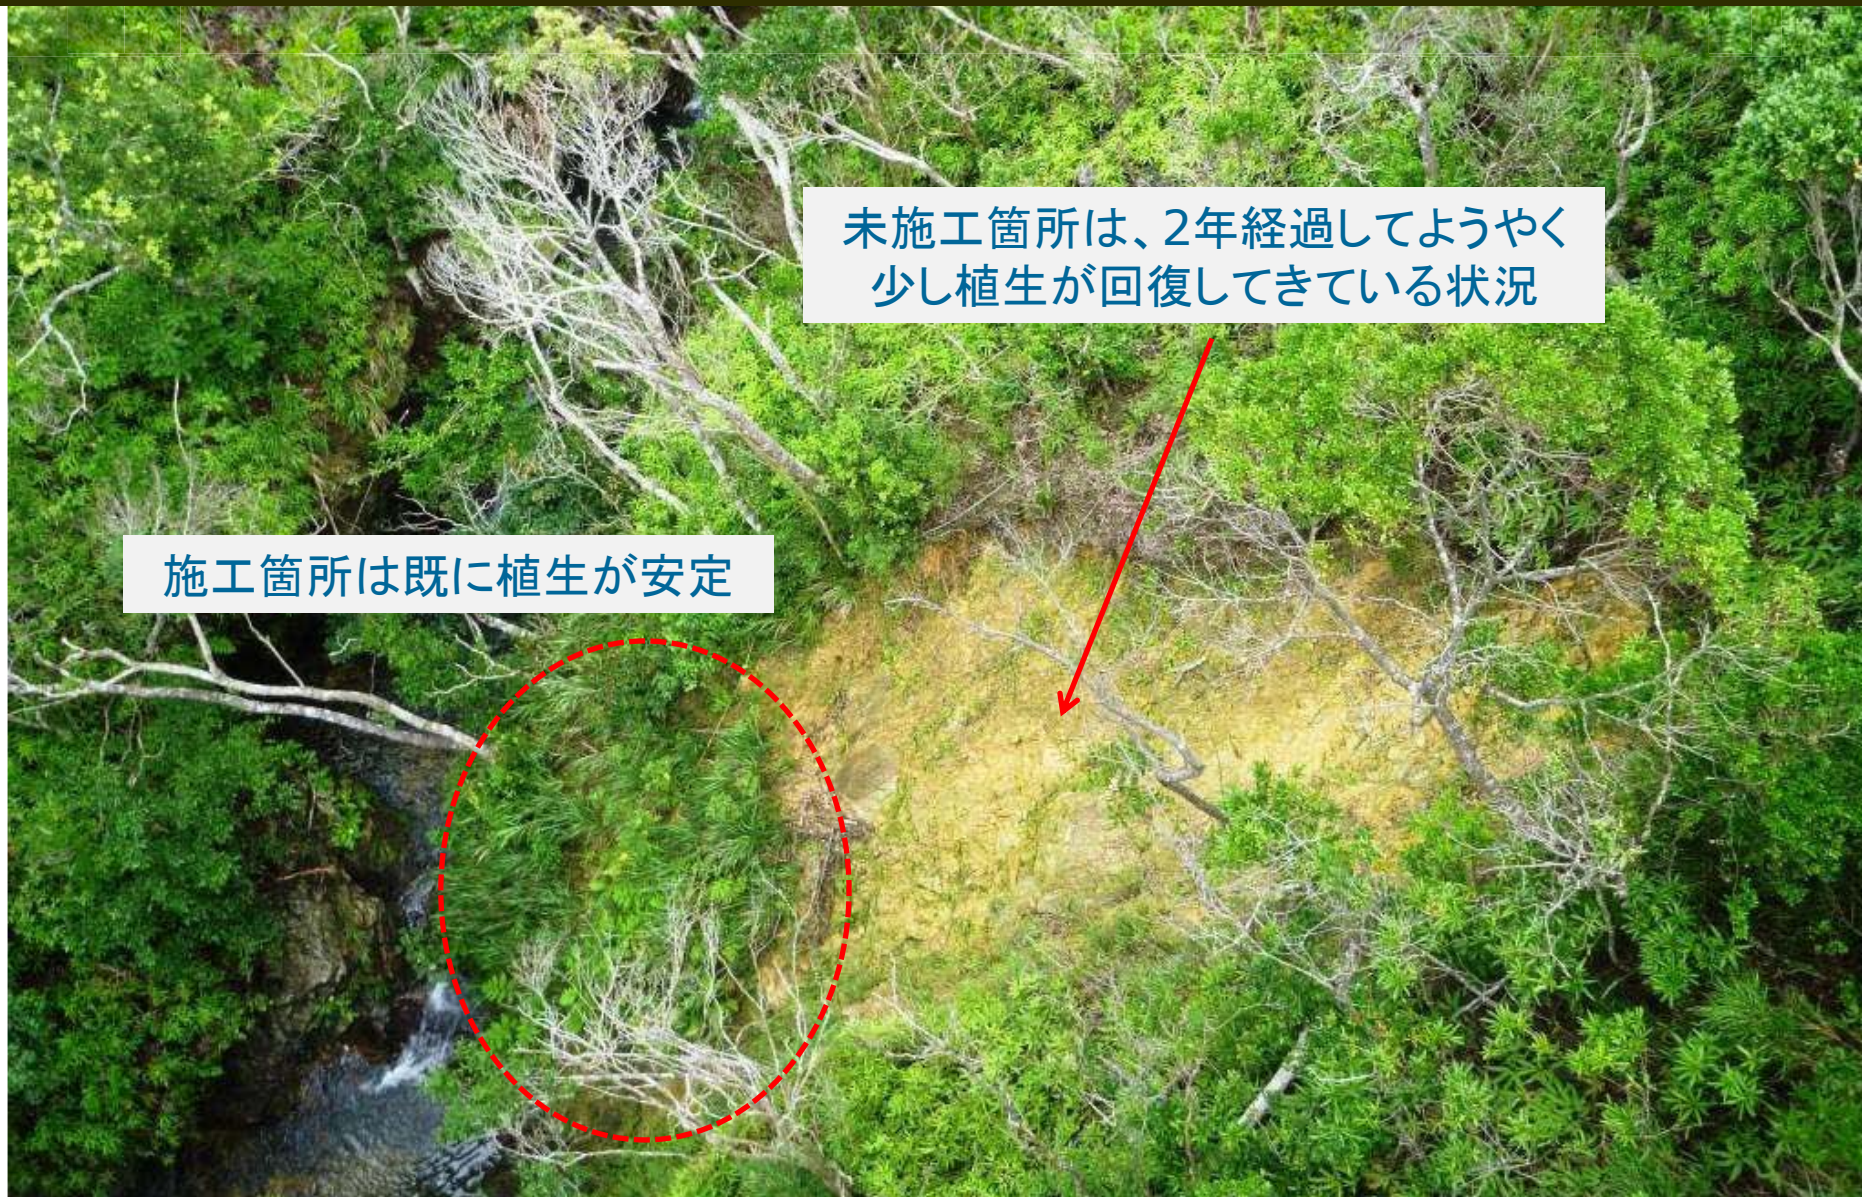
2.2 溪岸崩壊地における試験施工例(H27.7)

施工箇所は既に植生が安定

未施工箇所は、2年経過してようやく
少し植生が回復してきている状況

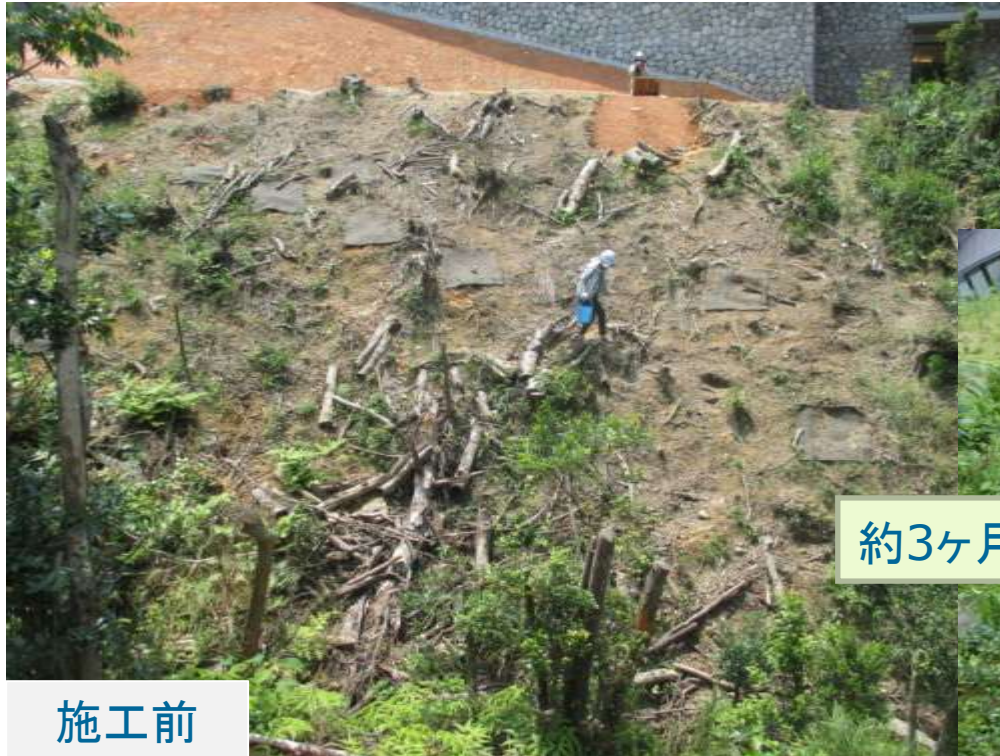
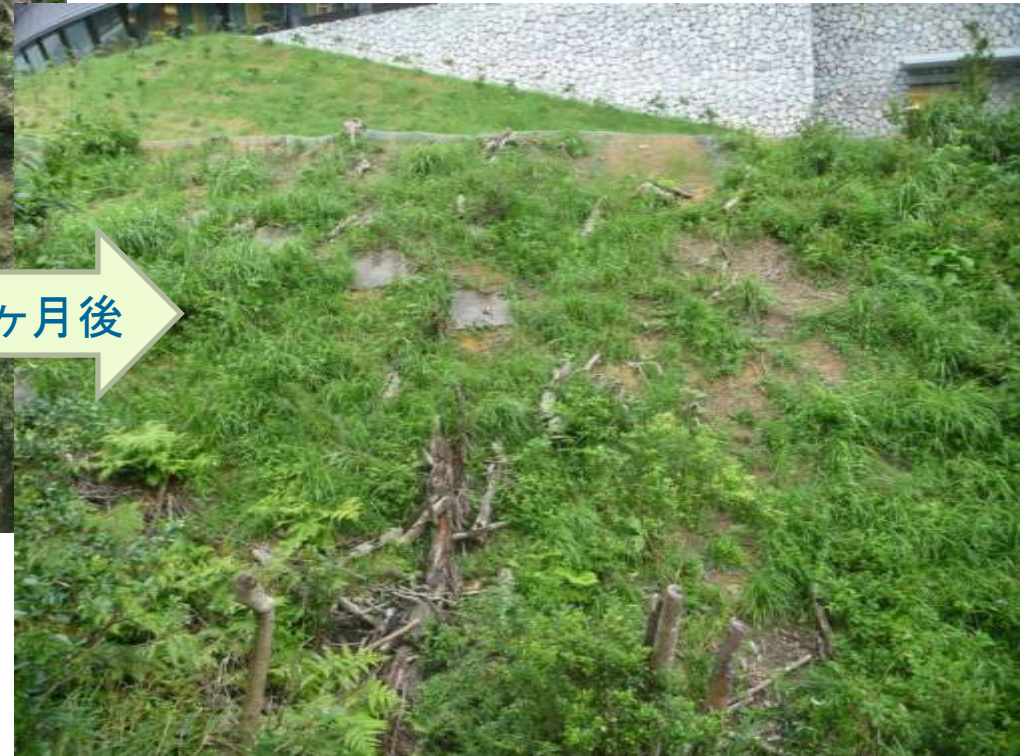
(1) スカイウォーク2上流(左岸)

施工前

構台撤去後は植生が荒廃し、
地山の土壌が露出している。

草本類を中心に植生が活着。残
置した樹木も萌芽してきている。

約3ヶ月後

台風11号通過(7/9-10)後

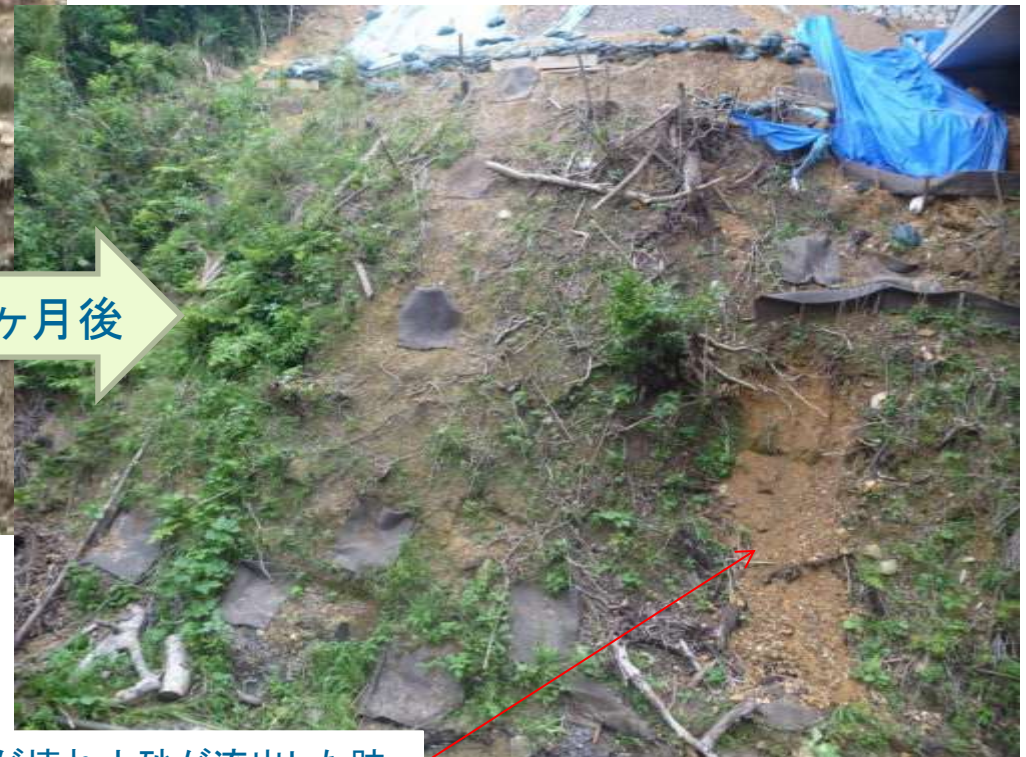
(2) スカイウォーク3上流(左岸)

構台撤去後は植生が荒廃し、地山の土壌が露出している。

約3ヶ月後

同様な状況。上から土砂が流れた跡があるが、崩壊は無い。

台風11号通過(7/9-10)後

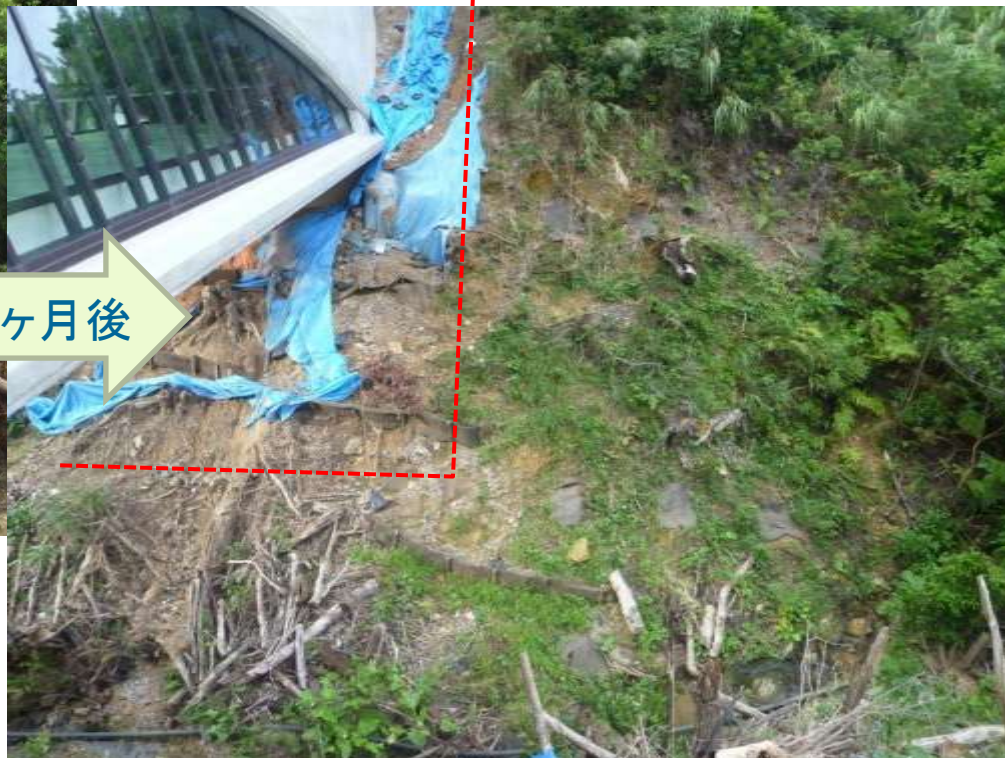
(3) スカイウォーク3上流(右岸)

構台撤去後は植生が荒廃し、
地山の土壌が露出している。

同様な状況。勾配はかなり急だが
崩壊した痕跡はない。

→ 施工範囲

約3ヶ月後

台風11号通過(7/9-10)後

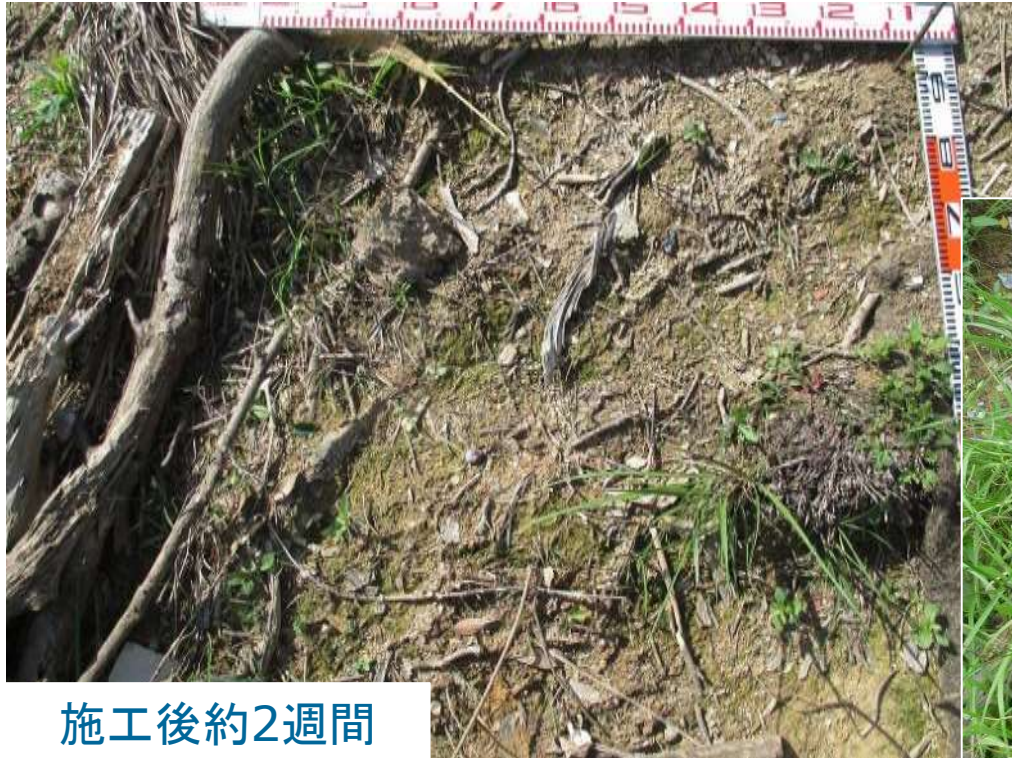
(4) コドラート調査箇所 の例

施工後約2週間

既に目視で確認できるほど
BSCが形成されている。

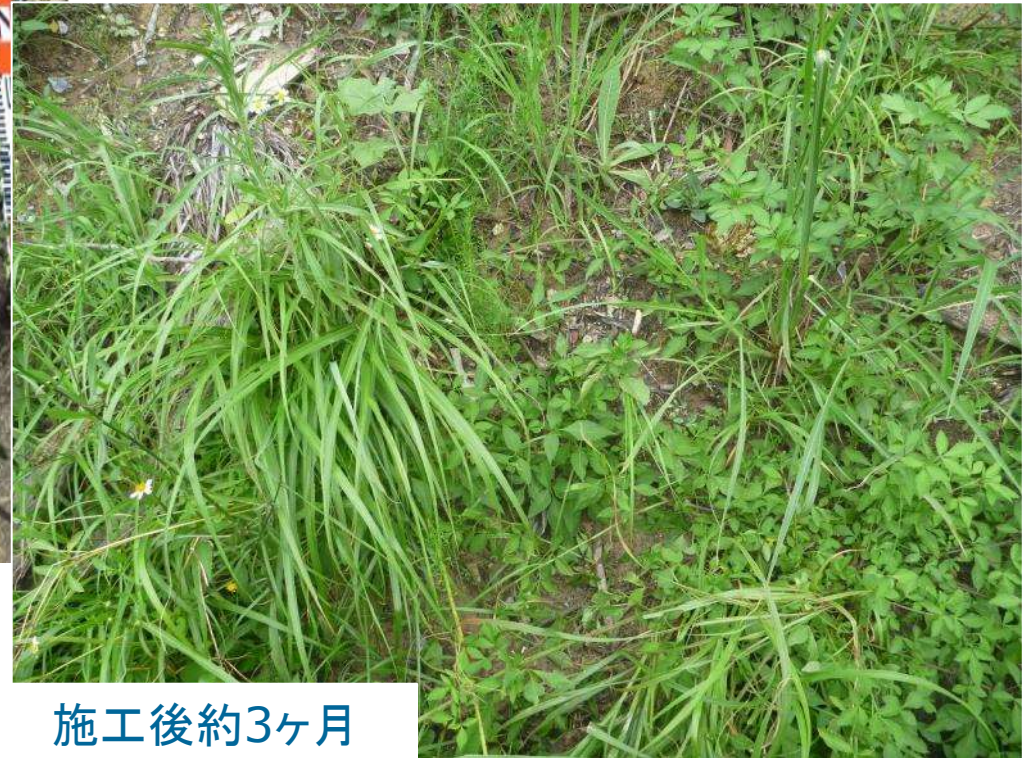
施工後約3ヶ月

コドラートが分からないほど繁茂。

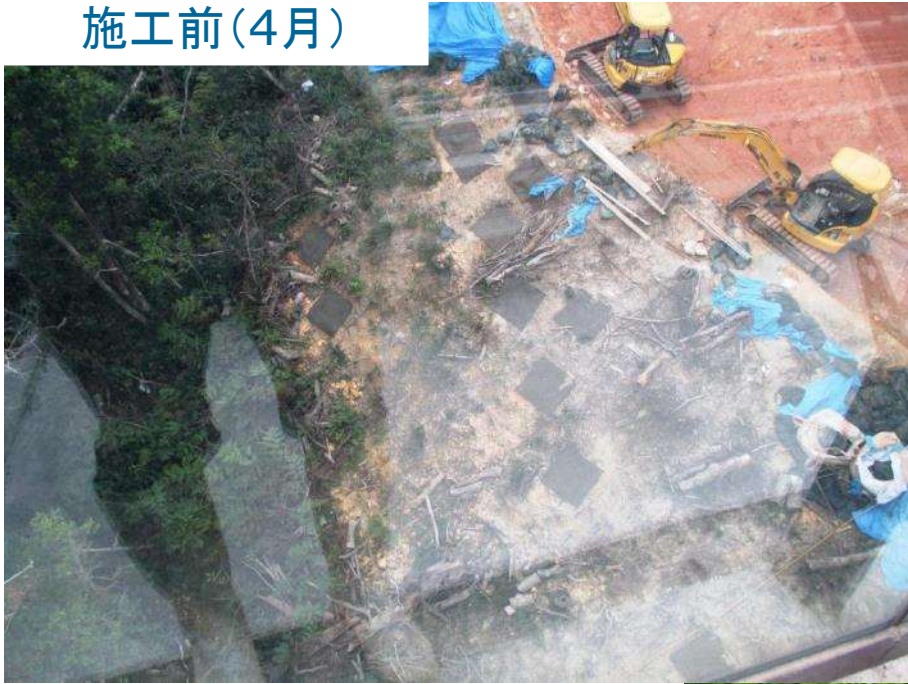
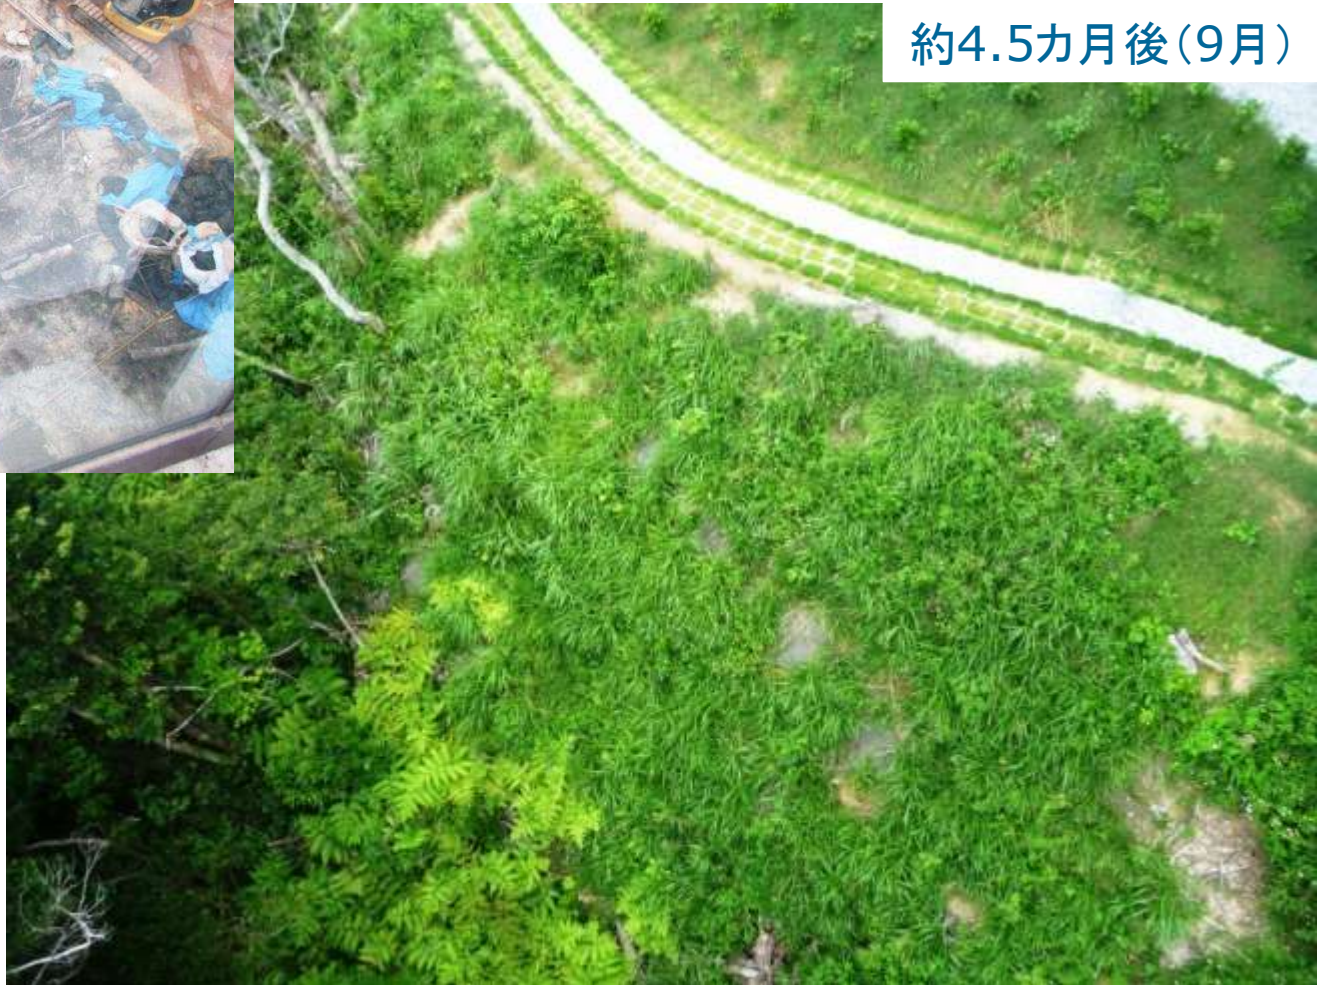
施工前(4月)

約4.5カ月後(9月)

かなり植生が活着しており、修景上も良好な状況である。
